# Actualización del grupo de bombeo del campo de golf de Neguri

- La modificación de la instalación del sistema de riego se ha realizado en el mes de Abril
- Las nuevas bombas instaladas poseen tecnología de última generación

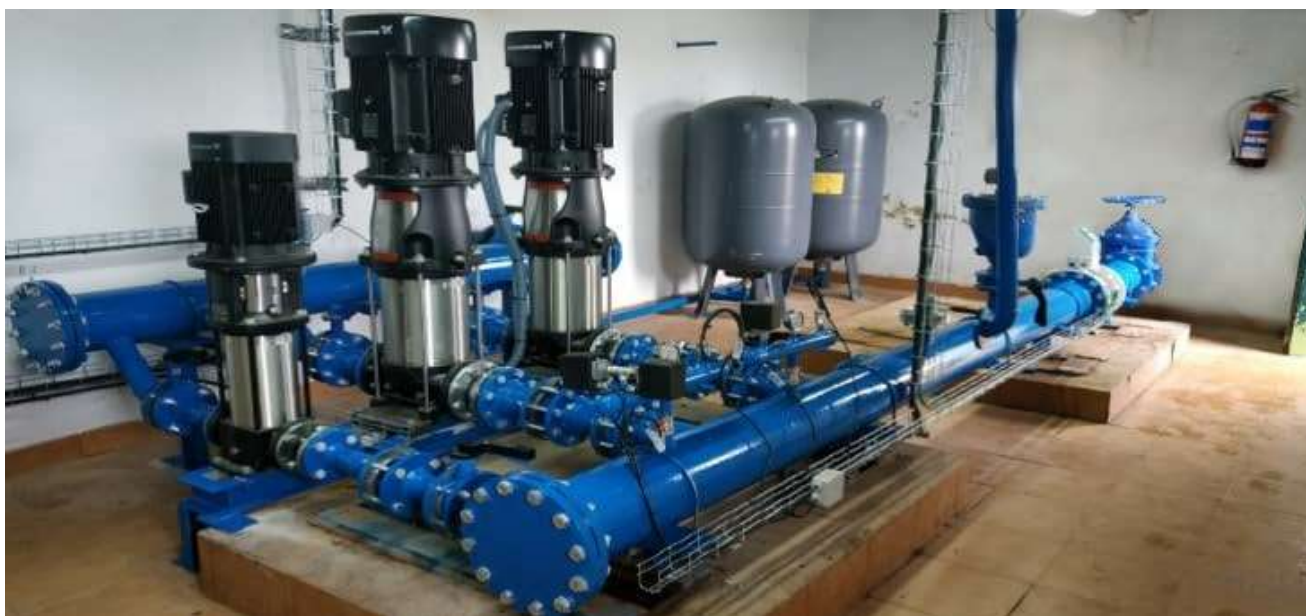
- Instalación hidráulica: Montaje de piping con tubería DN200, válvulas, filtros, anti retornos...etc. Colector para tres bombas centrífugas verticales de Grundfos y el resto de accesorios.
- Instalación eléctrica: Se ha realizado la conexión de las bombas y elementos de campo al cuadro de control que gestiona su funcionamiento mediante variadores de frecuencia.
